平成27年度通学路合同点検箇所(増穂地区)

H27.8.28

平成27年度通学路合同点検箇所(白里地区) H27.8.28

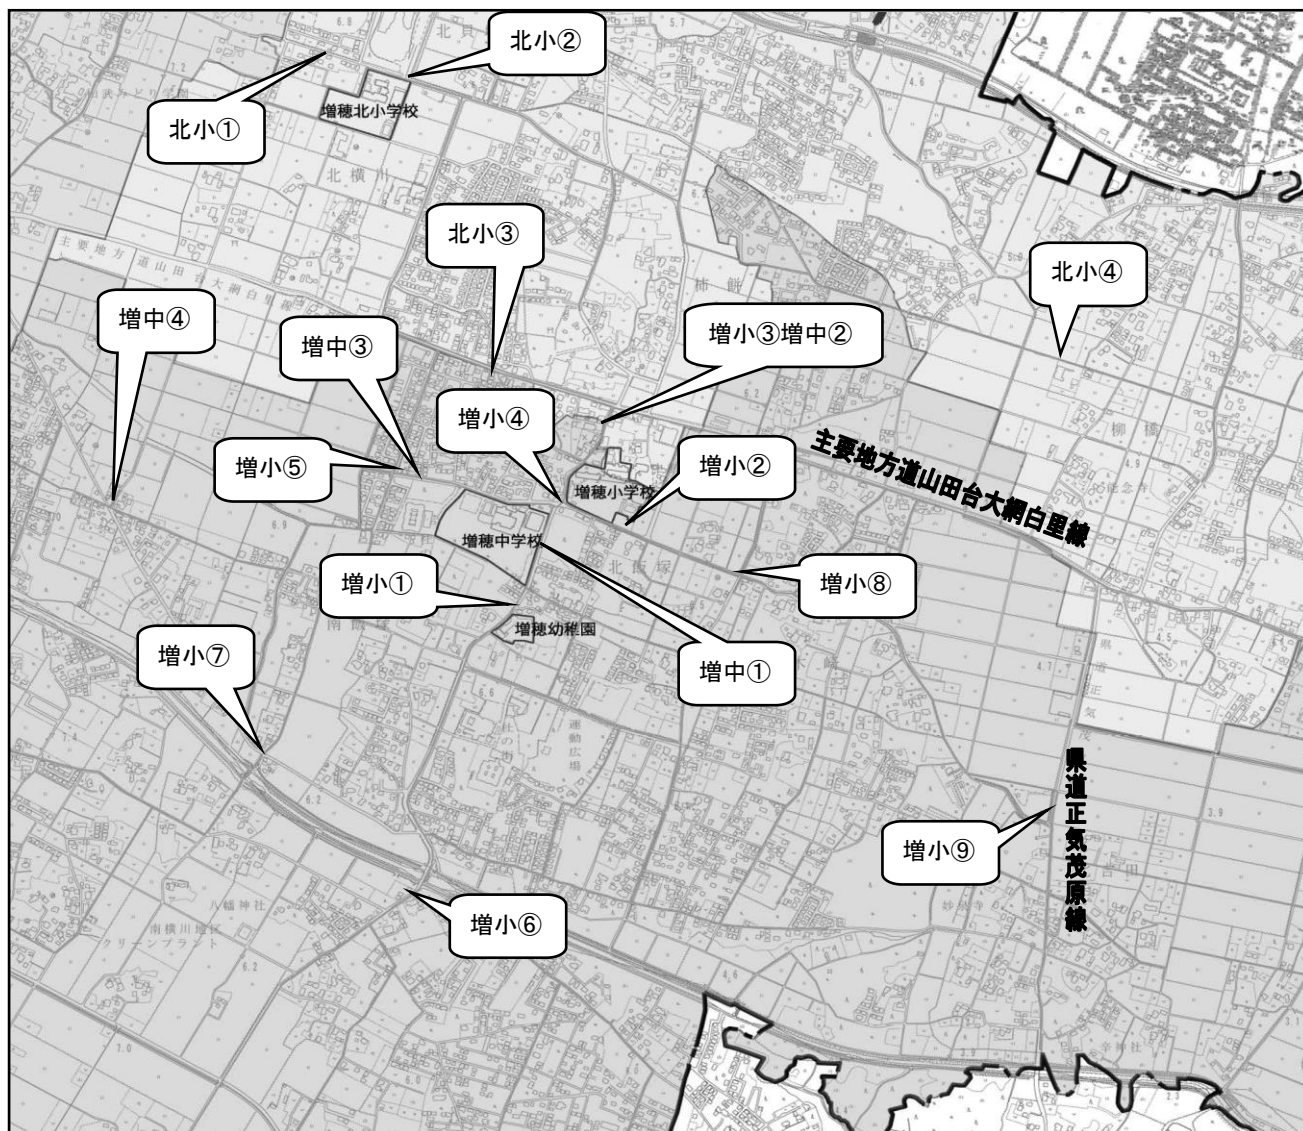
増小①	幼稚園前ショップから幼稚園前の道路	道幅が狭く、歩道がない。庭木も道路にはみ出している。
増小②	増穂内科の絵から南門前	登下校時の交通量が多く、横断歩道・歩道がない。
増小③・増中②	増穂小駐車場側門から柿餅交差点	車道幅が狭く歩道がなくなっている。児童生徒と車が至近距離になっている。
増小④	増穂小・増穂中の信号	中学校側の樹木が茂り歩行者用信号が見えづらい。待機場所が狭い。
増小⑤	わらび台調整池付近の十字路	車が減速しないことが多く、危険である。
増小⑥	南飯塚橋から佐久間梨園付近	歩道がなく、車もスピードを出して走っているため、通行・横断が危険である。
増小⑦	埋田橋付近十字路	十字路で減速しない車が多く横断・通行が危険である。
増小⑧	北飯塚公民館近くの十字路	車幅が狭く、一時停止しない車が多いため横断・通行が危険である。
増小⑨	県道正気茂原線	道が細く街灯も少ないので、部活動の帰りは危険である。
北小①	正門を出て、西側墓地までの道路	用水路に蓋がされておらず、雑草が生え溝が深いので、児童が落下する危険がある。
北小②	正門前の横断歩道	ラインが薄くなり、消えている部分もある。
北小③	スーパーハヤシ脇路側帯	縁石のみで、しっかりとした歩道が整備されていない。
北小④	柿餅地区から柳橋地区にぬける農道	通学路として多くの児童が使用しているが、車幅が狭く交通量も多い。
増中①	増中正門と裏門前の道路	生徒が登下校で横断するが横断歩道がない。歩道を自転車通行可にしてほしい。
増中③	「杜の街」横 雑木林付近	西方向から自転車で登校する生徒が車と近いため危険である。
増中④	星谷の四差路	車と自転車が往来する地点だが、信号等がなく危険である。

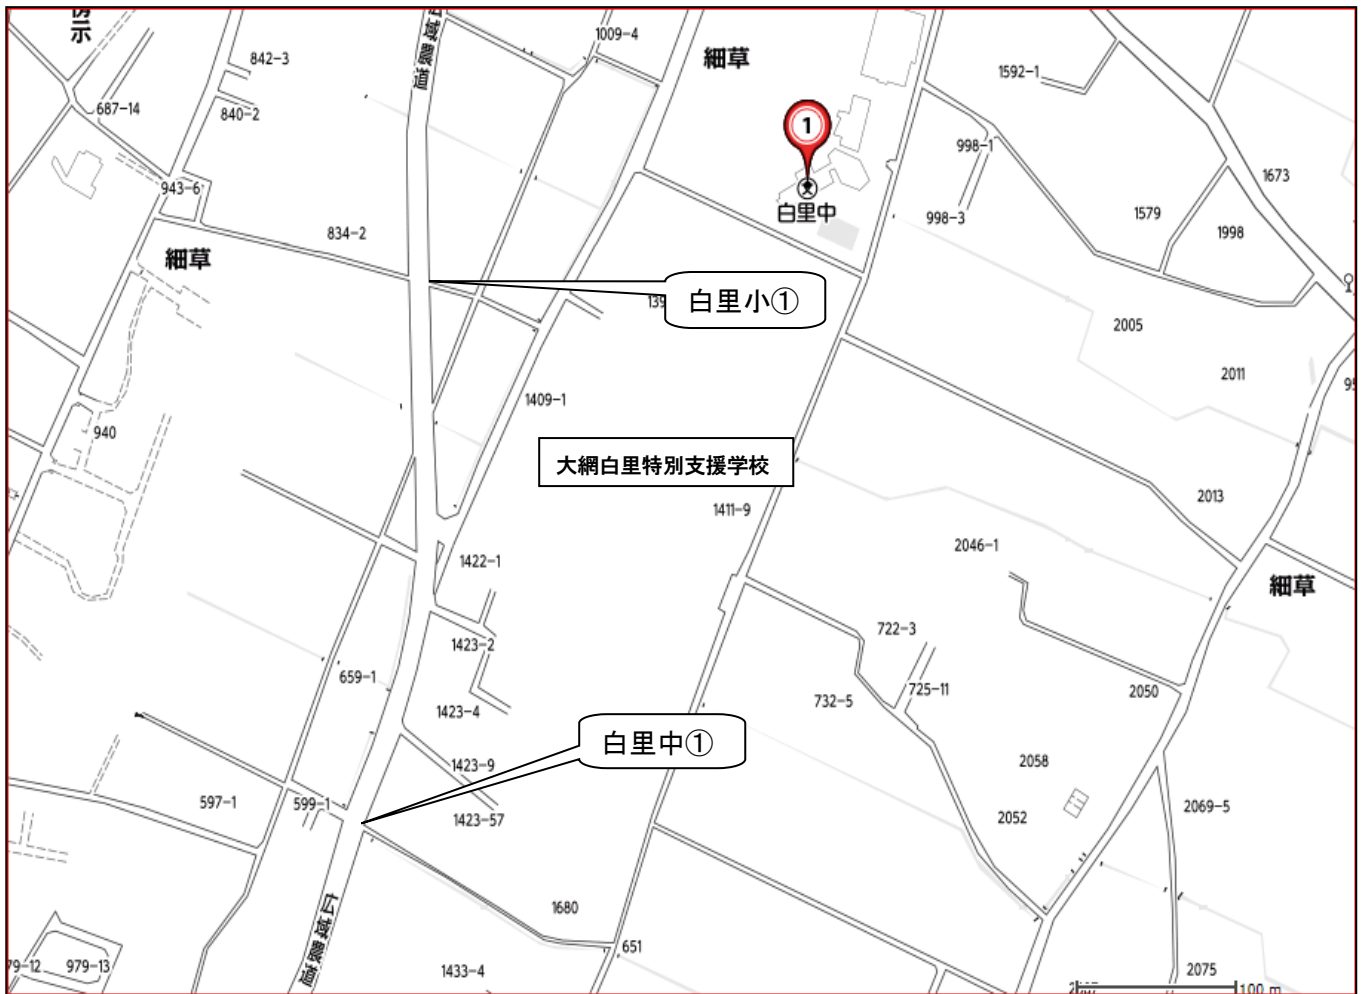
白里小①	広域農道交差点	広域農道が緩やかなカーブになっているにもかかわらず、スピードを上げてくる車が多い。横断歩道がないので児童の横断に危険が伴っている。
白里中①	広域農道交差点	交通量が多いところに多くの生徒が横断する。横断歩道がない。
