# ガス管の確認を忘れたために、**大きな事故**が起きています。

敷地内における解体・改装工事での**ガス管損傷事故が増えています！**

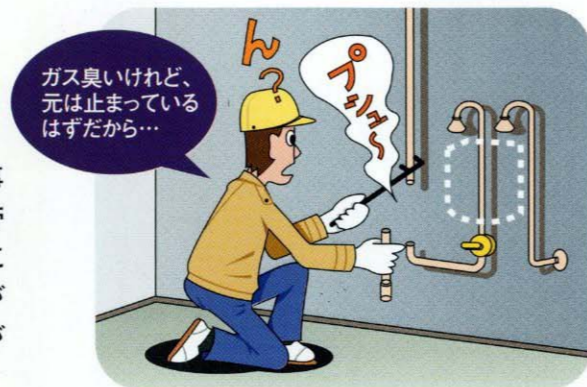
### 建物改装工事による ガス管損傷に伴う爆発

鉄筋建物の改装工事中に、建物改装工事会社の施工者が地下室のガス管（鋼管25mm）を解体したことにより、建物内にガスが漏出。ガス爆発が発生し、死傷者が出てしまいました。これにより監督者1名が実刑判決を受けました。

事故当日の3日前に、建物改装工事会社の監督者からの依頼で、ガス事業者がメーターの取り外しを行いました。メーターを取り外しただけにもかかわらず、事故の当日、監督者は施工者に「ガス供給は元でストップしている」と誤った情報を出し、作業を進めさせてしまいました。

- ①ガスの供給停止の方法について不明な点は、**ガス事業者を確認してください。**
- ②ガス管近傍で工事を行う場合は、ガス事業者と**事前に協議してください。**
- ③ガス管の撤去作業は、**ガス事業者に依頼してください。**
- ④ガス臭いと感じた場合や、ガス管を損傷した場合は、**すぐにガス事業者に連絡してください。**

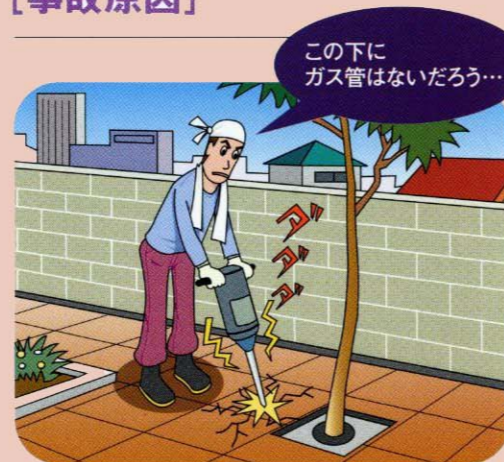
### コンクリート舗装壊し作業中の ガス管損傷に伴う着火

作業者が、コンクリート舗装壊し作業中、コンクリート下15cmの位置に埋設されていたガス管（ポリエチレン管30mm）を損傷し、漏出したガスに着火して、負傷者が出てしまいました。

ガス事業者に事前照会を行わず、施工範囲内にはガス管が埋設されていないと思い込んでしまいました。電動工具でコンクリート舗装の壊し作業を行い、誤ってガス管を損傷させたことによります。

- ①ガス管の**位置や深さ**が不明な場合は、**ガス事業者を確認してください。**
- ②ガス管近傍で工事を行う場合は、ガス事業者と**事前に協議してください。**
- ③ガス管の**埋設位置が浅い**場合があることを、念頭に置いて施工してください。
- ④ガス臭いと感じた場合や、ガス管を損傷した場合は、**すぐにガス事業者に連絡してください。**

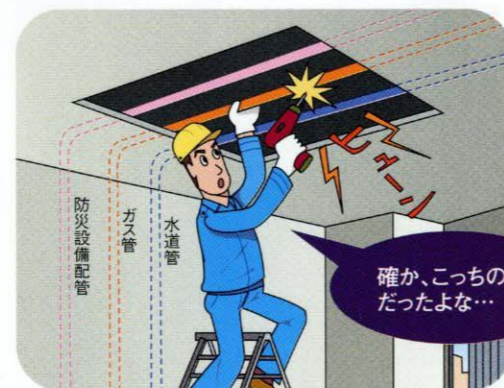
### 防災設備工事業者による ガス管誤せん孔に伴う爆発

スーパーマーケット改装工事中に、防災設備工事業者が天井裏に設置してあった防災設備配管（鋼管100mm）に隣接していたガス管（鋼管80mm）をせん孔し、ガスが漏出。天井裏に滞留したガスが空調設備業者の溶接機の炎で爆発し、多数の負傷者が出てしまいました。これにより業者1名が実刑判決を受けました。

ガス事業者に事前照会を行わず、ガス管と防災設備配管を誤認。また、ガス臭かったにもかかわらず、ガス事業者に通報せず、工事を続けてしまいました。

- ①ガス管の**位置**が不明な場合は、**ガス事業者を確認してください。**
- ②ガス管近傍で工事を行う場合は、ガス事業者と**事前に協議してください。**
- ③**図面などを見て**、工事対象の管かどうかを確認してください。図面などで判断できない場合は、**ガス事業者を確認してください。**
- ④ガス臭いと感じた場合や、ガス管を損傷した場合は、**すぐにガス事業者に連絡してください。**
